Aardgasvervoerleiding Schoonhees - Webbekom

Waarderend booronderzoek

Aardgasvervoerleiding Tessenderlo (Schoonhees) – Diest (Webbekom) (gemeentes Tessenderlo, Beringen, Lummen, Halen en Diest).
Waarderend booronderzoek.

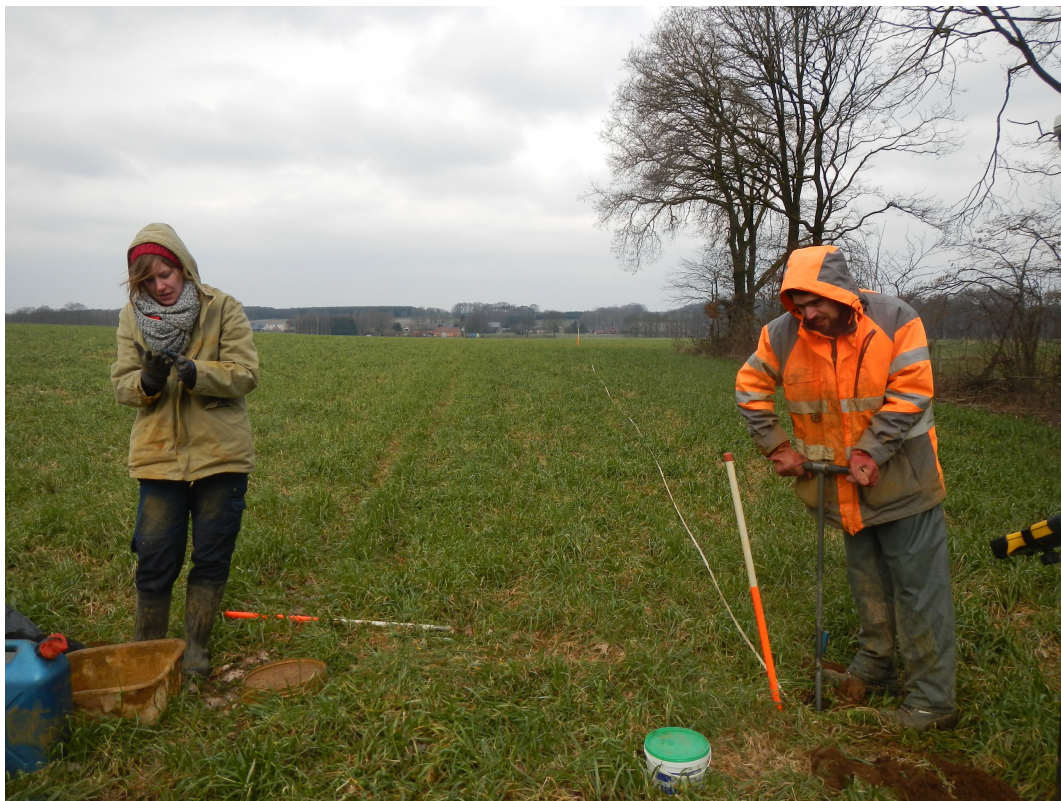
Afbeelding 1: manueel boren met Edelmanboor en nat zeven van het opgeboorde residu in deelgebied 5.

Er is geboord met een Edelmanboor (handboor) met een diameter van 15 cm tot een diepte van ten minste 20 cm in de natuurlijke C-horizont (*afbeelding 1*). Indien een boring niet tot de gewenste diepte kon worden gezet, zijn steeds drie pogingen ondernomen alvorens de boring te staken. Het opgeboorde sediment is verbrokkeld en versneden en werd vervolgens gezeefd met water over een zeef met maaswijdte van 3 mm. Het materiaal werd daarbij geïnspecteerd op de aanwezigheid van alle archeologische indicatoren en in het bijzonder van prehistorische aardewerkfragmenten of van vuurstenen artefacten. De boringen zijn lithologisch beschreven conform de ASB 5.2-norm en bodemkundig (FAO/Unesco) geïnterpreteerd.

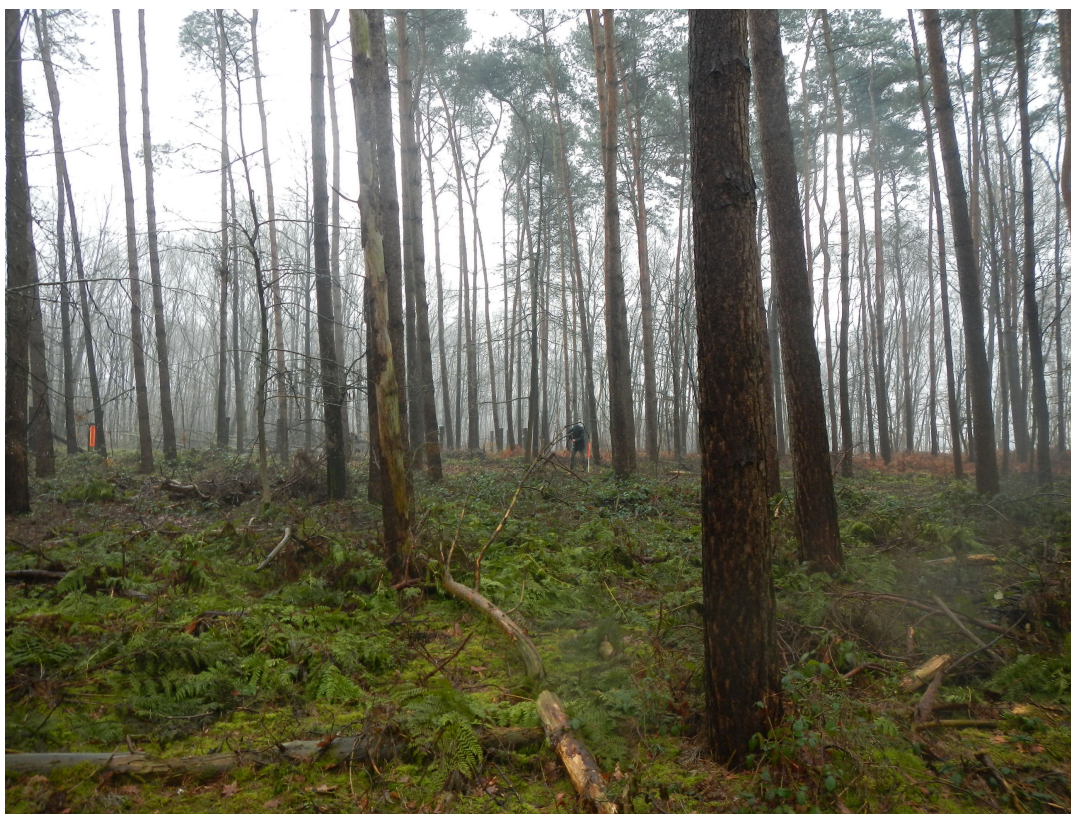
Afbeelding 2: Deelgebied 2. Bos ter hoogte van Busselberg.

deel en het zuidelijke deel van dit tracé liggen op een akker. Langsheen de Busselberg doorsnijdt het grootste deel van deelgebied 2 een bos (*afbeelding 2*) vooraleer het een klein stukje weiland ten zuiden daarvan doorkruist. In totaal zijn 115 boringen voorzien en geplaatst (boringen 17-68, 70-132). Slechts enkele boringen zijn voortijdig gestaakt op boomwortels na minstens drie pogingen (boringen 41, 51, 52, 87, 103 en 132).

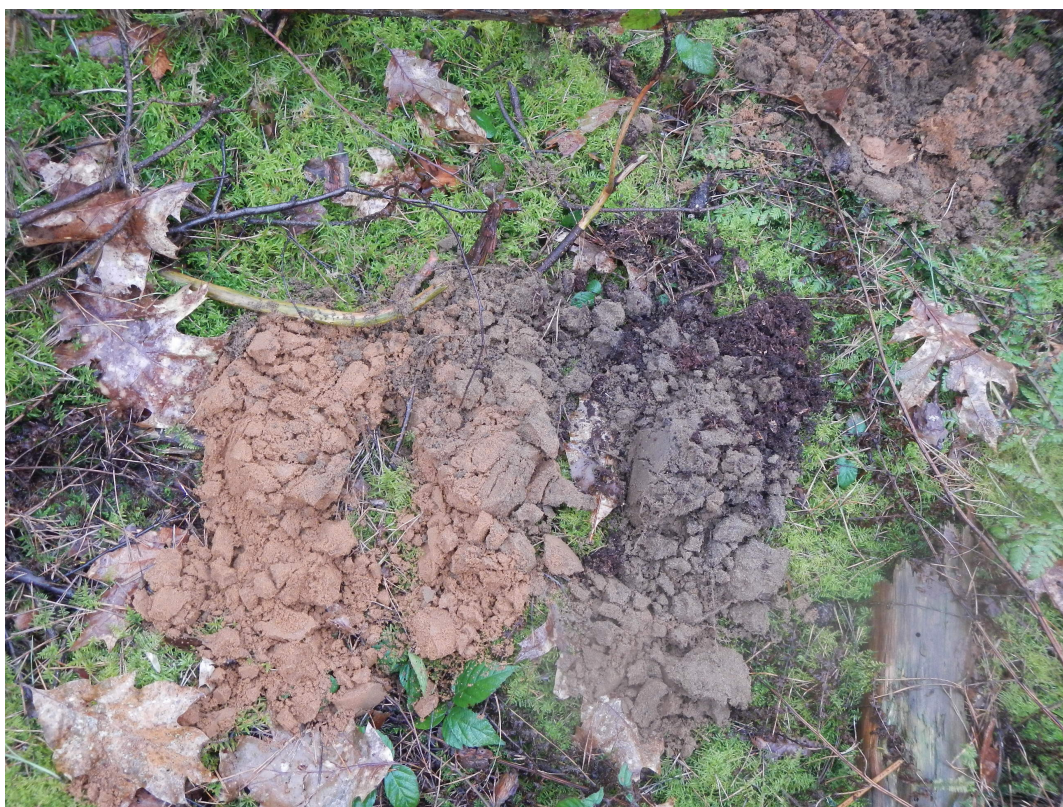
Afbeelding 3: Deelgebied 2: opgeboorde sediment boring 25. Podzolbodem in bos (E-horizont niet zichtbaar in deze boring).

Het bos bleef in het verleden grotendeels gevrijwaard van bodemingrepen waardoor de podzolontwikkeling goed bewaard is (*afbeelding 3*). Onder een 0 cm tot 5 cm dikke strooisellaag van bladeren en andere organische resten zit een dunne A-horizont die donkerbruin tot bruin van kleur is. Deze laag varieert in dikte van 5 cm tot 20 cm en is in verschillende boringen zelfs niet te onderscheiden van de strooisellaag of van de onderliggende E- of B-horizont (boringen 24, 26, 36, 46 en 59). In twee zones in het bos is een lichtgrijze E-horizont of uitspoelingshorizont aangetroffen (boringen 28, 48 en 49 en boringen 36, 37, 55, 56, 57 en 60). In boringen 55 en 56 zit deze laag vermengd met de A-horizont. Vermoedelijk gebeurde dit bij het opboren met een brede boorkop van 15 cm diameter, waardoor de heel dunne lagen vermengd in de boor terechtamen. Onder de A- en/of E-horizont komt in het bosgebied een

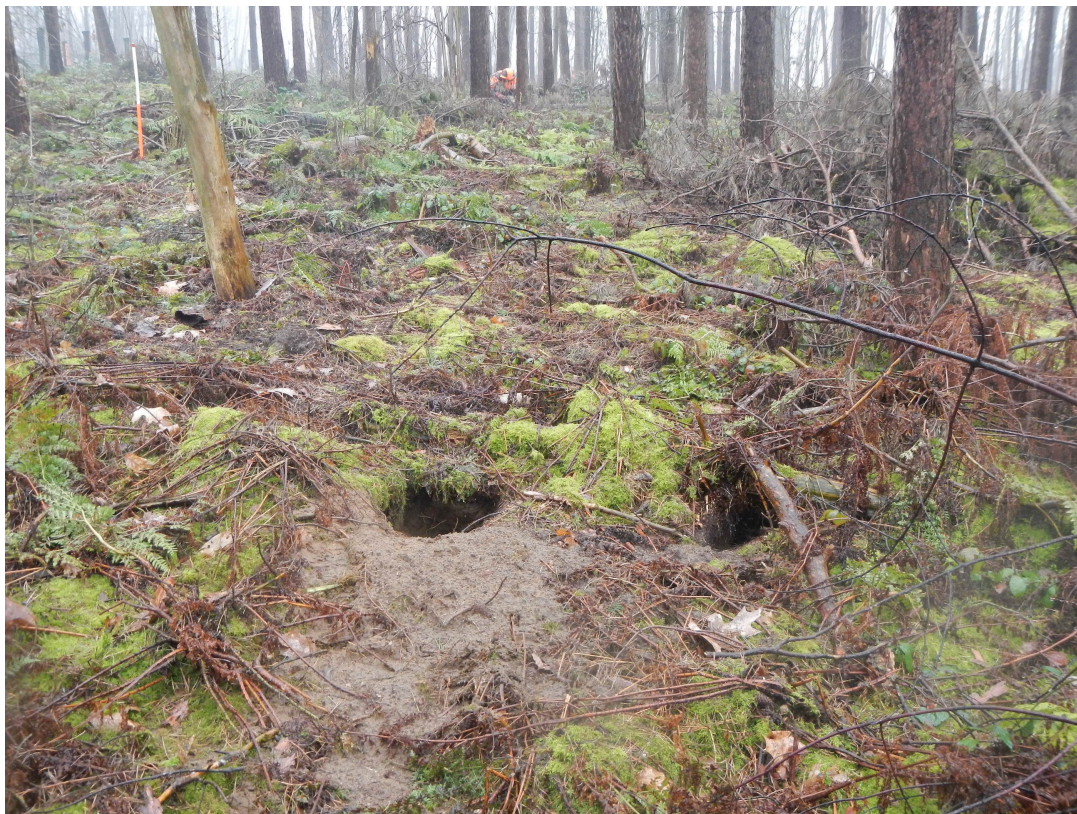
Afbeelding 4: Deelgebied 2. Ter hoogte van het tracé zijn veel dierenholten waargenomen.

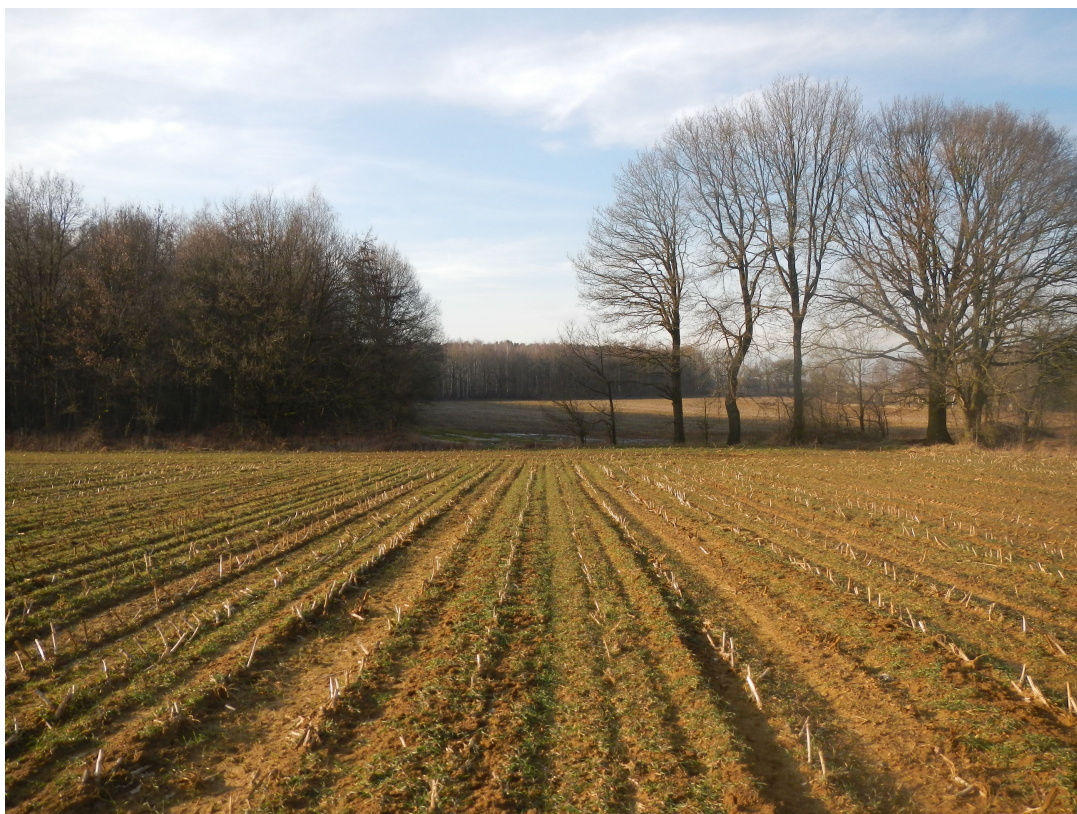
Afbeelding 5: deelgebied 3 gefotografeerd in noordwestelijke richting naar de N29 met centraal op de foto de kleine depressie tussen beide akkerpercelen waar de beek loopt.

Ten zuiden van de N29 ligt deelgebied 3 verspreid over twee akkers. Het tracé snijdt hierbij een beek op de overgang van de twee landbouwpercelen. Deze kleine depressie staat aan het eind van de winter gedeeltelijk onder water (*afbeelding 5*). De beekloop vormt de grens tussen de gemeenten Diest en Lummen. In totaal zijn 47 boringen voorzien (boringen 133-179), waarvan er vier niet geplaatst zijn (boringen 139-141 en boring 153). Op de desbetreffende locaties stond het terrein onder water. Gezien de gelijkaardige bodemopbouw rondom deze zone zijn de boringen niet verplaatst.

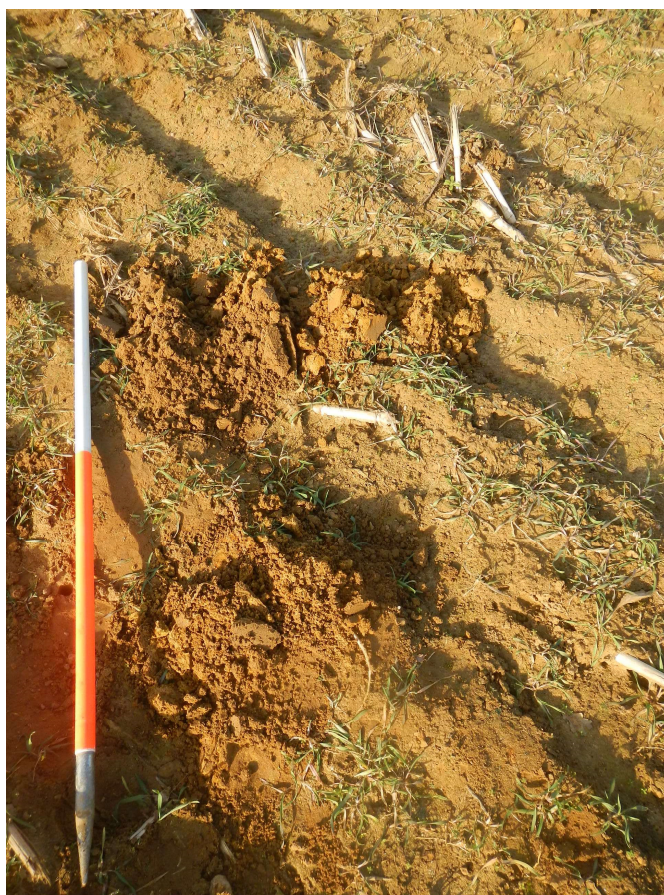
Afbeelding 6: opgeboorde sediment boorpunt 160 in deelgebied 3.

Met uitzondering van de zone nabij de beek vertonen alle boringen een gelijkaardige bodemopbouw (*afbeelding 6*). Onder het maaiveld zit een bruin tot bruingrijze bouwvoor met een dikte die varieert tussen 20 cm en 50 cm (vergelijkbaar met deelgebied 2). Daaronder wordt steeds de natuurlijke C-horizont aangesneden die op deze locatie geel tot geelbruin van kleur is. In de bodem zijn veel ijzerzandsteenfragmenten aanwezig. Het materiaal komt natuurlijk voor in de omgeving en met name in de diepere ondergrond. Bij twee boringen (boringen 135, 151) wordt de overgang tussen de A- en C- horizont gekenmerkt door een menglaag

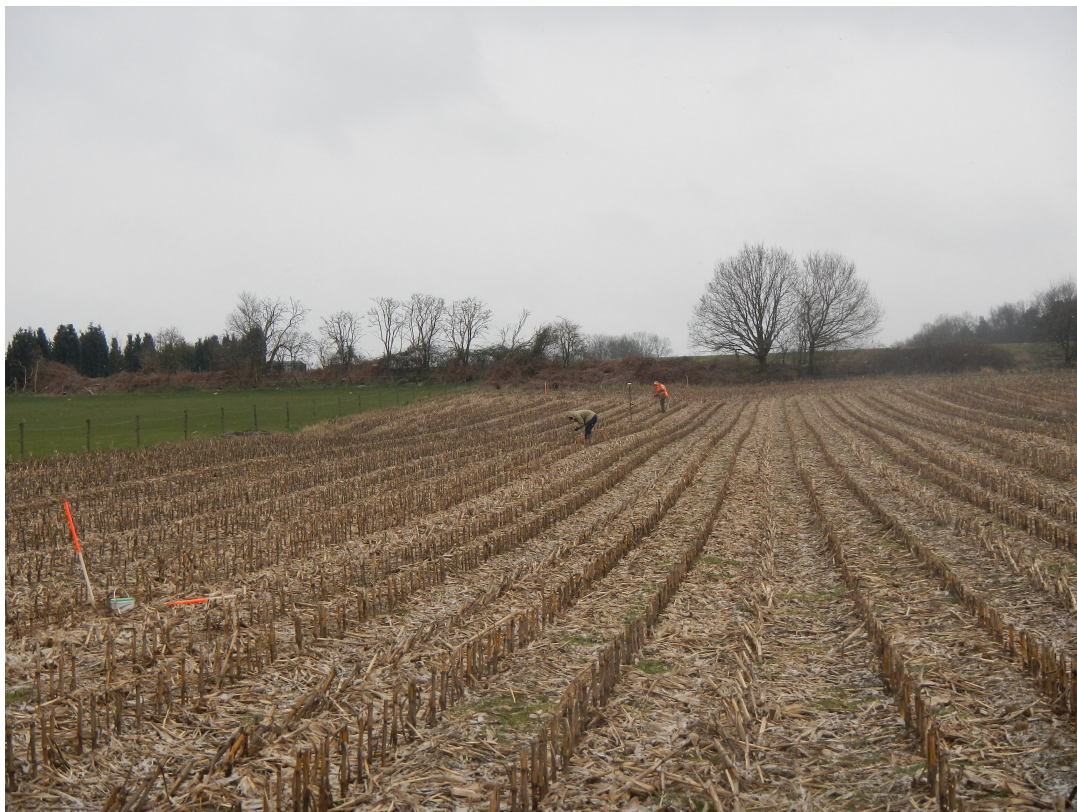
Afbeelding 7: Deelgebied 4, foto genomen in noordwestelijke richting met de steilrand en de Venusberg op de achtergrond.

Iets ten zuiden van deelgebied 3 begint deelgebied 4. Het tracé loopt vervolgens over de Langheidestraat en over de Venusberg (*afbeelding 7*) in de richting van de Geeneindestraat. Intensieve prospecties overheen de Venusberg hebben reeds verschillende archeologische vindplaatsen uit de steentijd aan het licht gebracht. Het terrein bestaat ook hier volledig uit akkerland. In totaal werden 87 boringen voorzien (boringen 180-266), waarvan één exemplaar niet kon worden geplaatst (boring 256). Een dichtbegroeide steilrand tussen twee percelen dwarsst het tracé en maakte de plaatsing van het boorpunt onmogelijk.

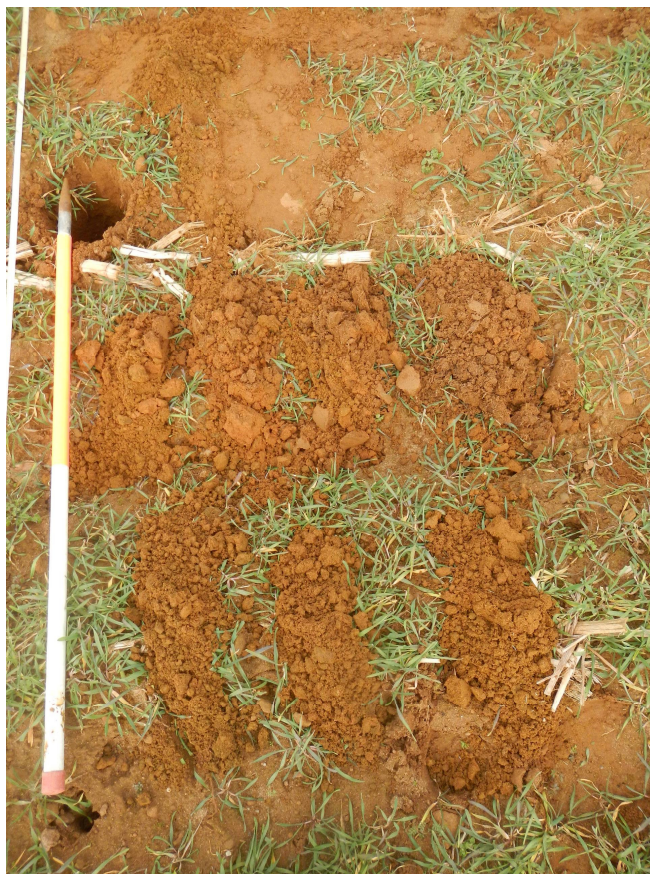
Afbeelding 8: opgeboorde sediment boorpunt 241 in deelgebied 4.

In vrijwel alle boringen van deelgebied 4 is geen bodemontwikkeling in de vorm van een podzolbodem vastgesteld (*afbeelding 8*). Een bruine tot bruingrijze bouwvoor ligt meteen onder het maaiveld en heeft een dikte van circa 10 cm tot 45 cm. Daaronder wordt in alle boringen, met uitzondering van zeven exemplaren (boringen 212, 213, 215, 221, 227, 234 en 236), de natuurlijke C-horizont aangesneden. Deze heeft een gele, geelbruine tot bruingele kleur en bevat net zoals in het vorige deelgebied veel ijzerzandsteen. De desbetreffende zeven boringen hebben een duidelijke B-horizont of inspoelingshorizont in de bodemopbouw. Deze laag heeft een bruinoranje kleur en is 5 cm tot 25 cm dik.

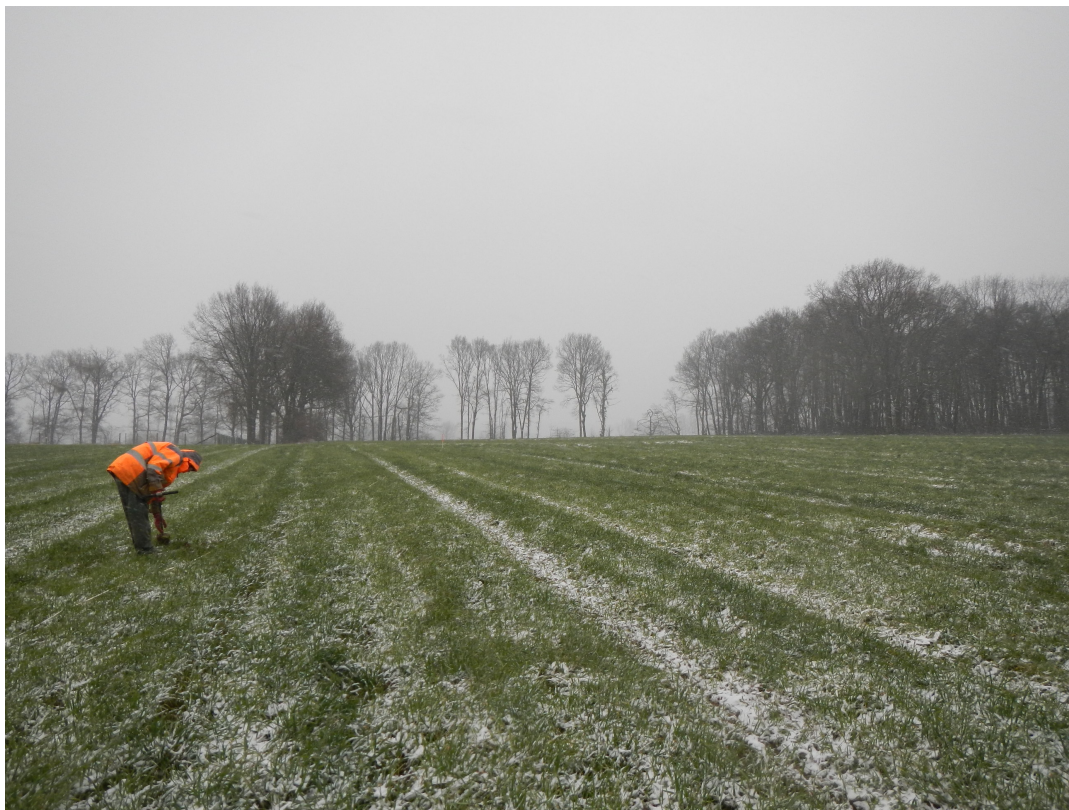
Afbeelding 9: Deelgebied 5, zicht op de Geenrodeberg in zuidoostelijke richting.

Ten noorden van de Holstraat te Lummen, op de Geenrodeberg, ligt deelgebied 5. Het terrein is in gebruik als weide- en akkerland (*afbeelding 9*). Hier zijn 41 boringen voorzien en geplaatst (boringen 267-297 en 348-357). Eén boring is daarbij circa één meter naar het zuidwesten verschoven zodat deze niet langer op een toegangsweg stond (boring 357).

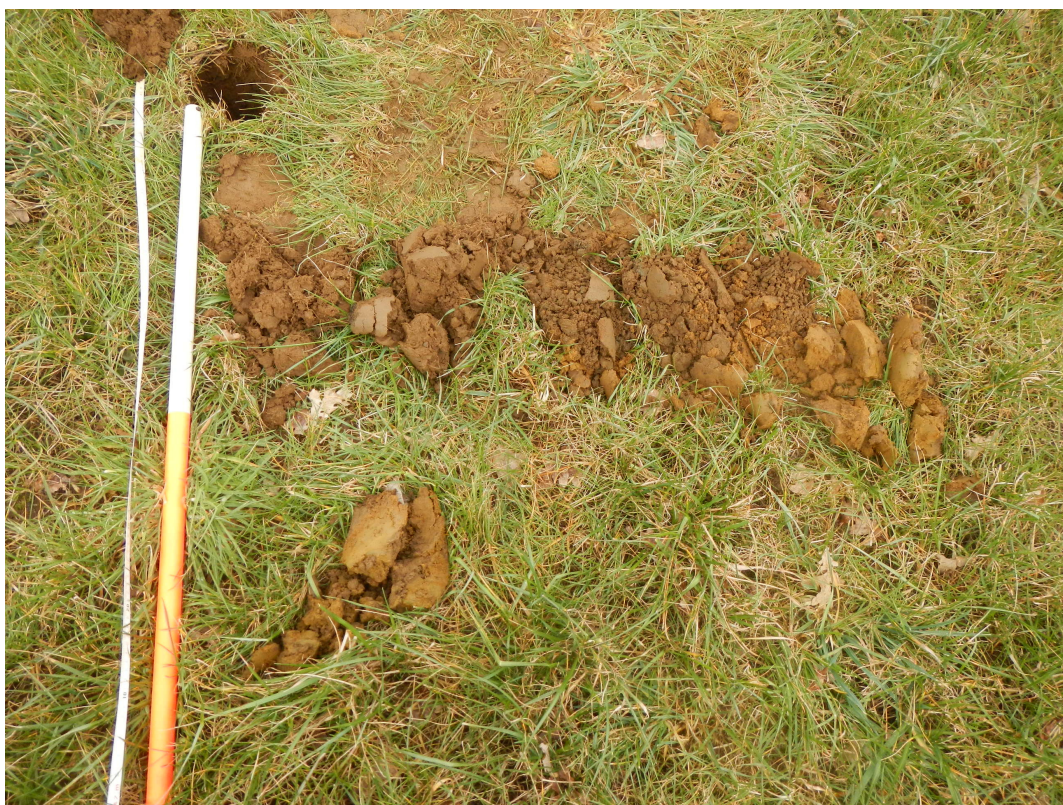
Afbeelding 10: opgeboorde sediment boring 352 in deelgebied 5.

andere boringen onder de A-horizont (*afbeelding 10*) werd over het hele terrein de natuurlijke C-horizont aangesneden die hier geelbruin van kleur is. Het onderscheid tussen B- en C-horizont is uiterst vaag. Vermoedelijk is deze bodemopbouw op meerdere locaties binnen deelgebied 5 vertegenwoordigd, maar is hij onleesbaar in de opgeboorde sequenties. Hiermee is binnen het deelgebied een podzolontwikkeling ten dele bewaard gebleven. De A- en E-horizont zijn vermoedelijk recent vermengd geraakt in de bouwvoor bij het ploegen van het land. Ook voor het deel dat momenteel in gebruik is als weide kan dit worden gezegd.

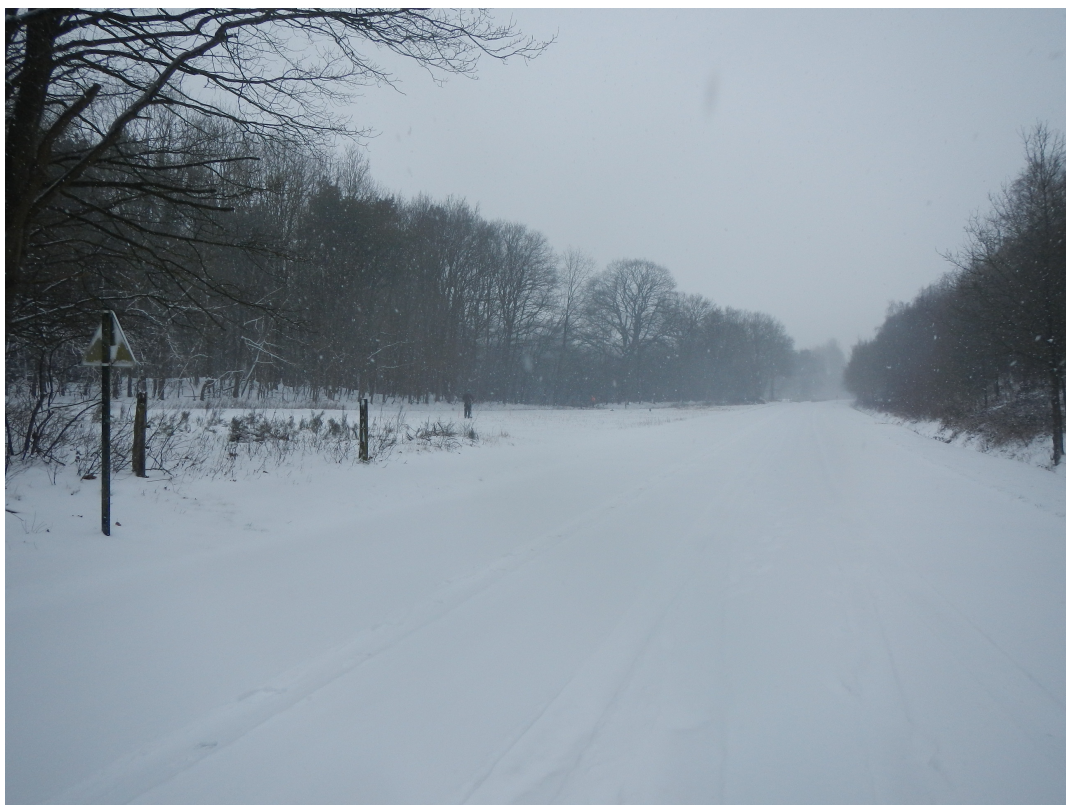
Afbeelding 11: deelgebied 6. Zicht vanop de straat Kambergen met links het plangebied en rechts het begin van de berm van de E314 autosnelweg.

Het laatste deelgebied ligt meteen ten zuiden van de autosnelweg E314 Lummen-Brussel, langsheen de straat Kambergen te Lummen. Het terrein is deels in gebruik als bos. Daarnaast zijn terreingedeelten in gebruik al grasland (*afbeelding 11*). Op deze locatie waren 50 boringen voorzien (boringen 298-347), waarvan er twee zijn weggefallen (boringen 303 en 328). Deze punten waren uitgezet op een steile rand, een locatie waar niet geboord kon worden.
